OPIS PROBLEMU

KATASTROFA HALI NR 1 (KONSTRUKCJA DREWNIANA)

KATASTROFA HALI NR 2 (KONSTRUKCJA STALOWA)

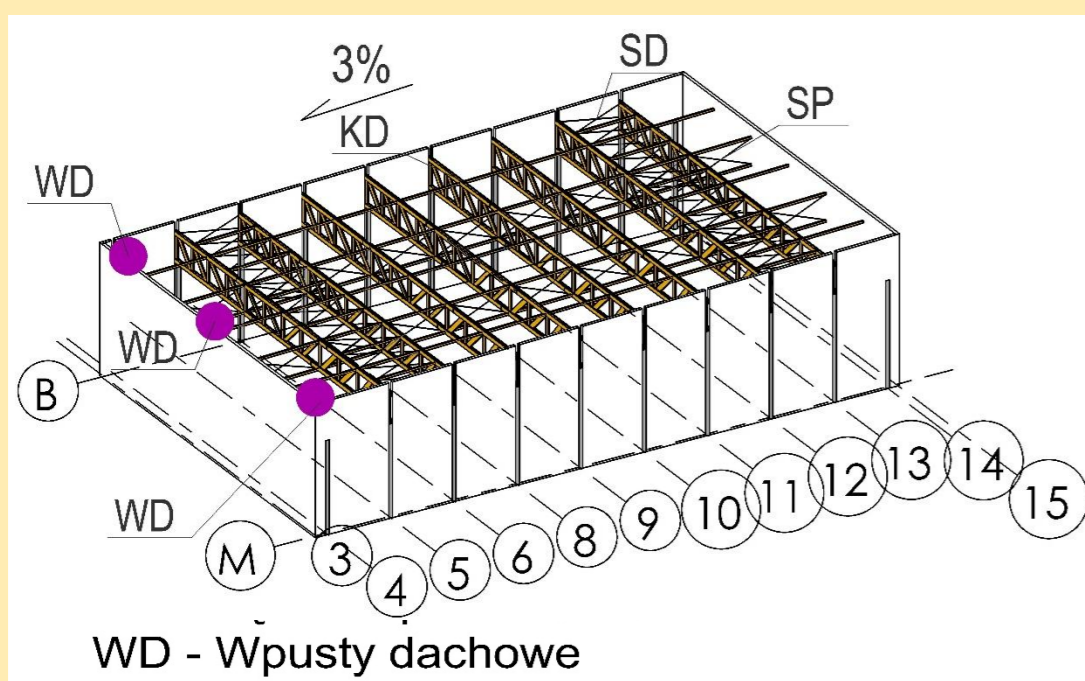
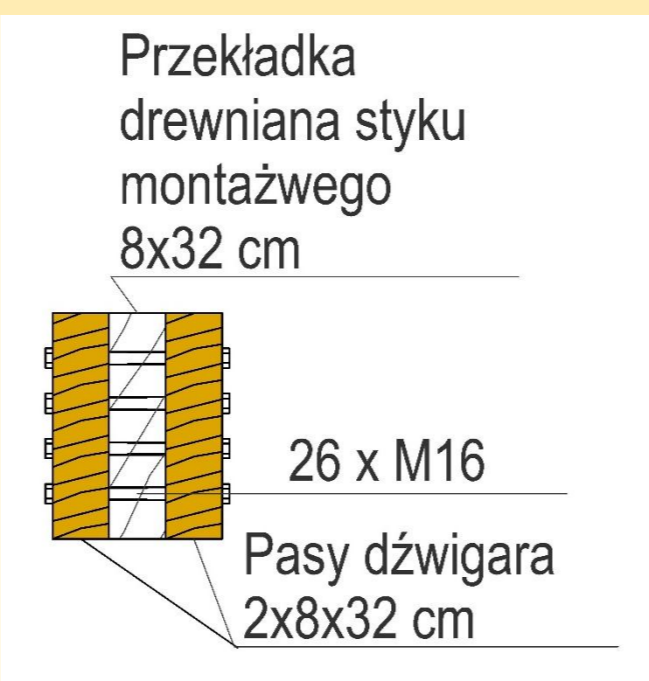
GŁÓWNE PRZYCZYNY

Rażące błędy projektowe w zakresie odwodnienia dachu

Brak odwodnienia awaryjnego dachu

Źle zaprojektowane styki montażowe dźwigarów dachowych

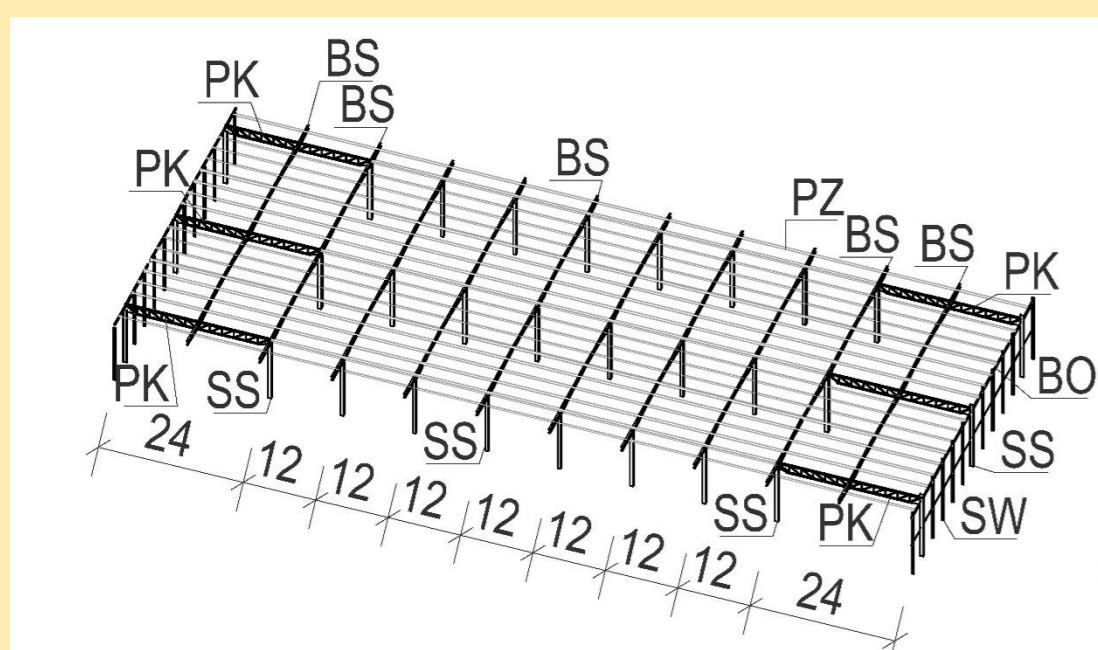
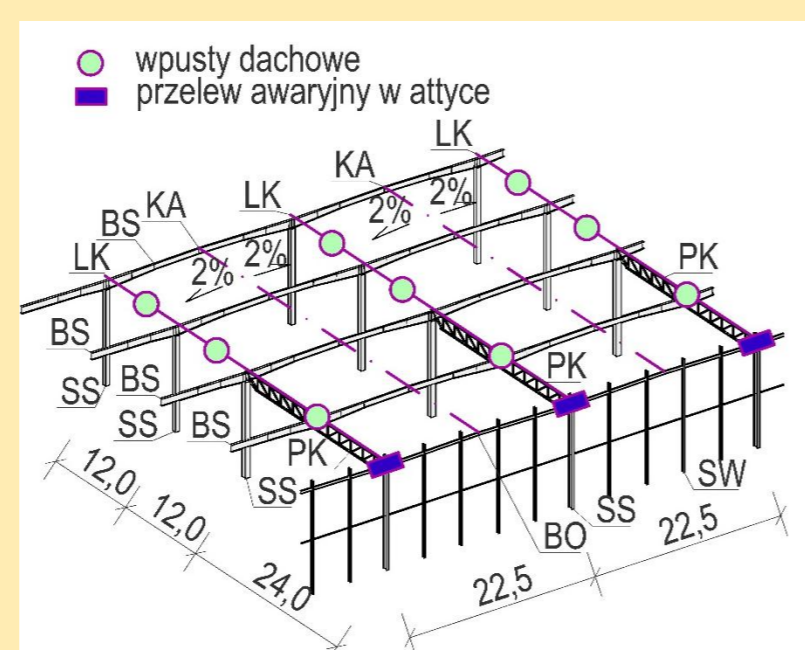
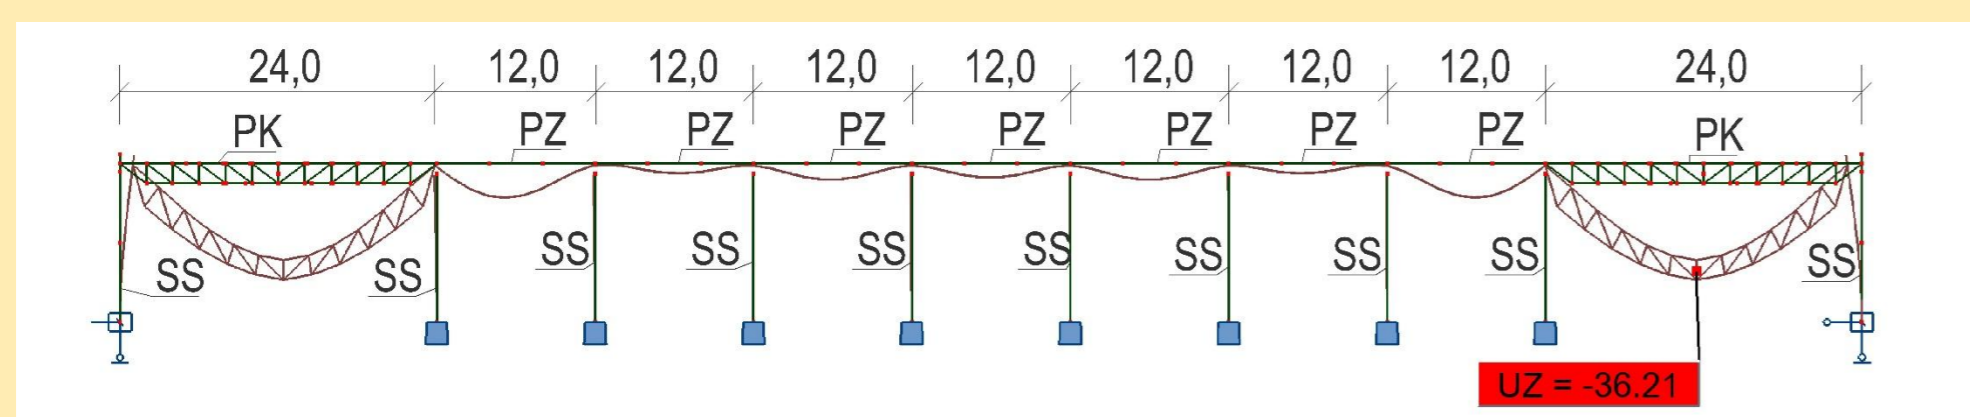
GŁÓWNE PRZYCZYNY

Nadmierne ugięcia skrajnych przęseł konstrukcji, wrażliwość konstrukcji na asymetrię obciążeń

Brak dodatkowego odwodnienia awaryjnego w środkowej części dachu

Brak podniesienie wykonawczego dźwigarów dachowych (ujemnej strzałki ugięcia)

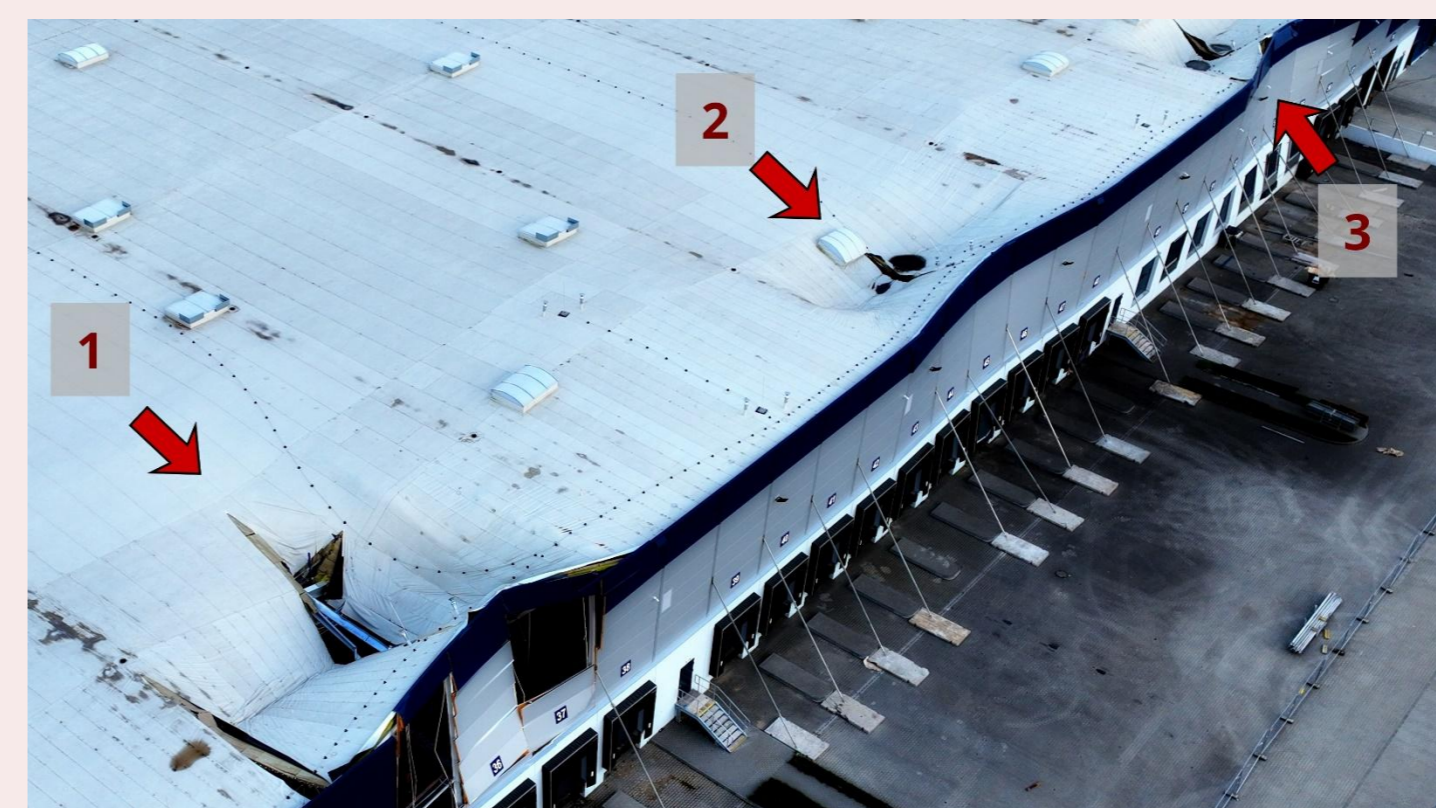
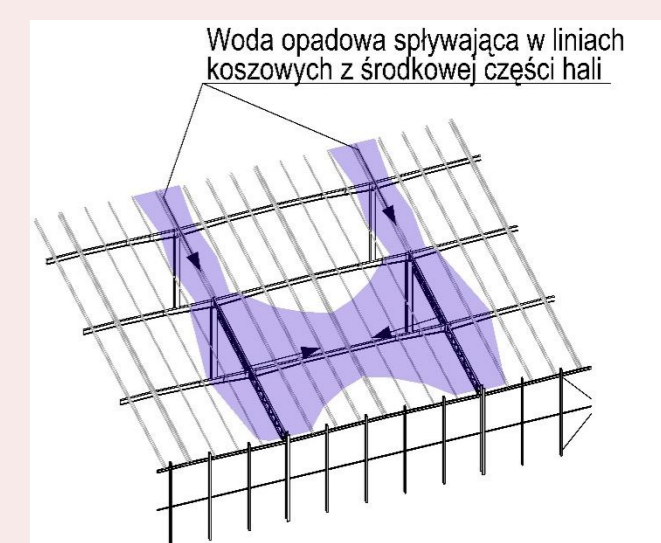
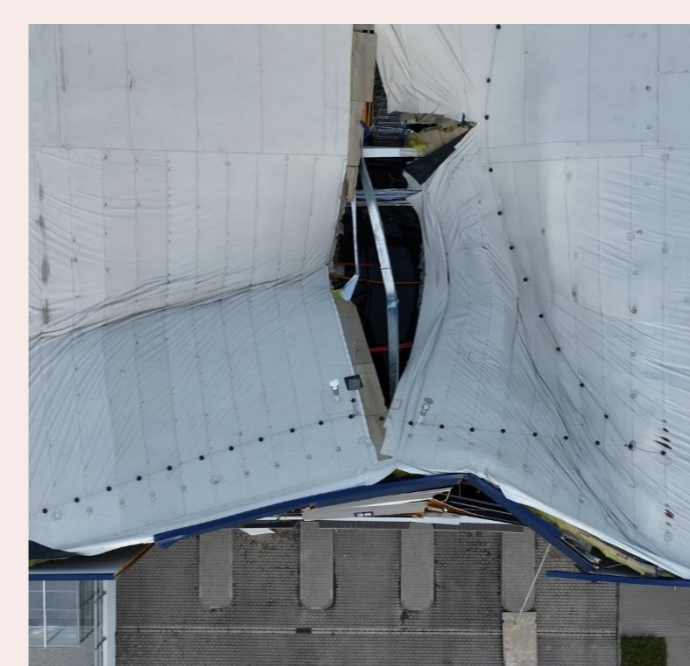
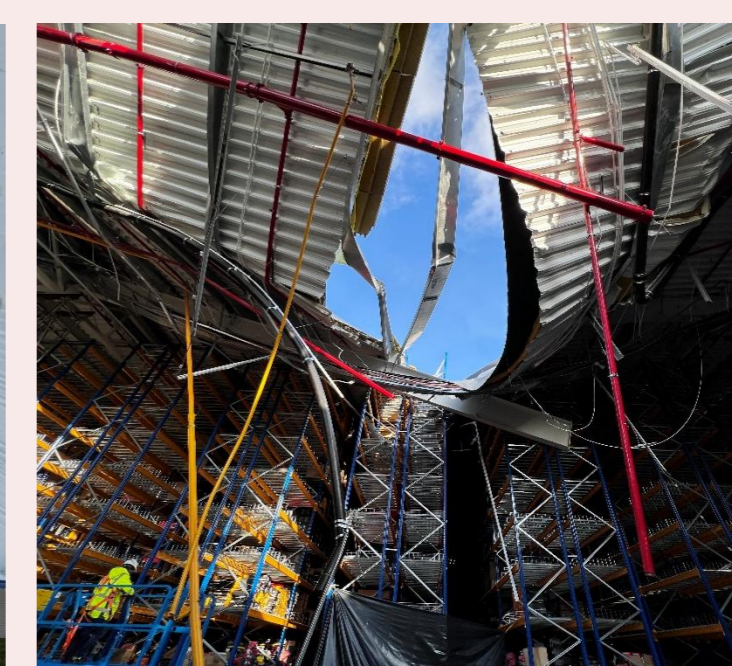
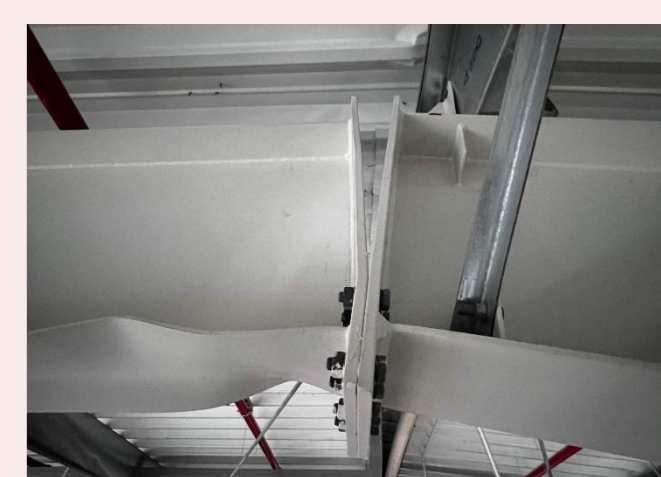
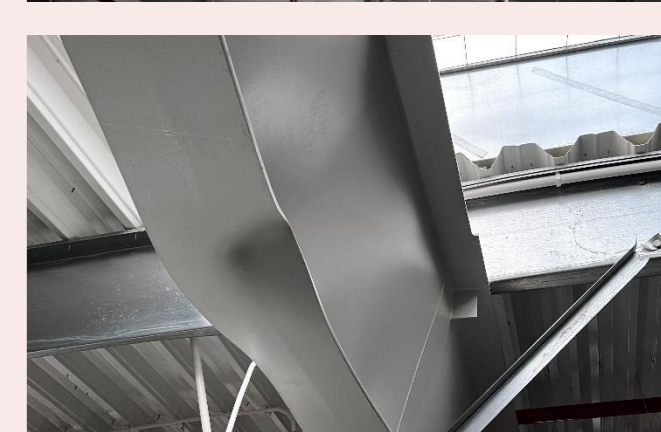
SKUTKI

Brak możliwości odprowadzenia nadmiaru wód opadowych przez otwory przelewowe w attykach, gromadzenie wód opadowych w skrajnych polach o największej rozpiętości
